遺跡における保存の在り方を考える。多くの地域では遺跡は観光資源として扱われ消費されている。観光による消費と修繕を繰り返す従来の保存は、修繕が間に合わなくなれば限界を迎え朽ちる。そこで里山における自然の保存といった永続性のある保存から遺跡の保存を考えることで単なる原状復帰ではない新たな価値を内包していく在り方を提示する。

# 00: 背景・目的

本研究は猿島要塞を取り上げ、修繕による保存の持続性を問い、遺跡の保存の新たなあり方を考察し、提案するものである。

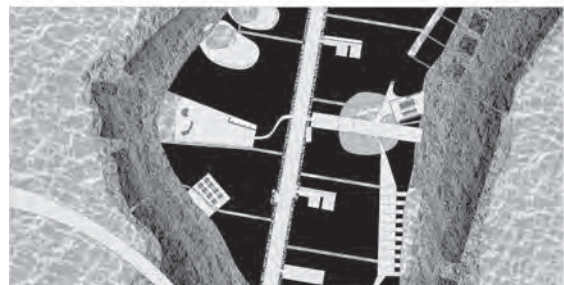
水抜き穴を拡張するように人の居場所を作る。  
遺跡の周囲に人々が過ごし、管理していく。

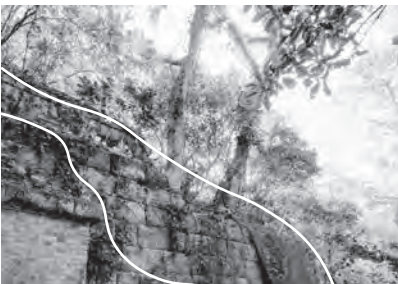
樹木の根による浸食で劣化が進む。樹木は管理されてお  
らず、一部伐採を行う必要がある。  
里山のように間伐を行い、遺跡を守っていくことはでき  
ないだろうか。

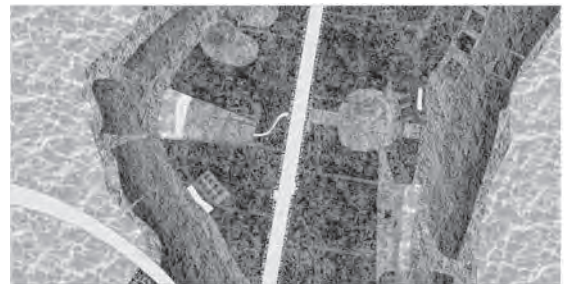
不要な樹木を間伐する。樹木は薪や工房などで用いる。

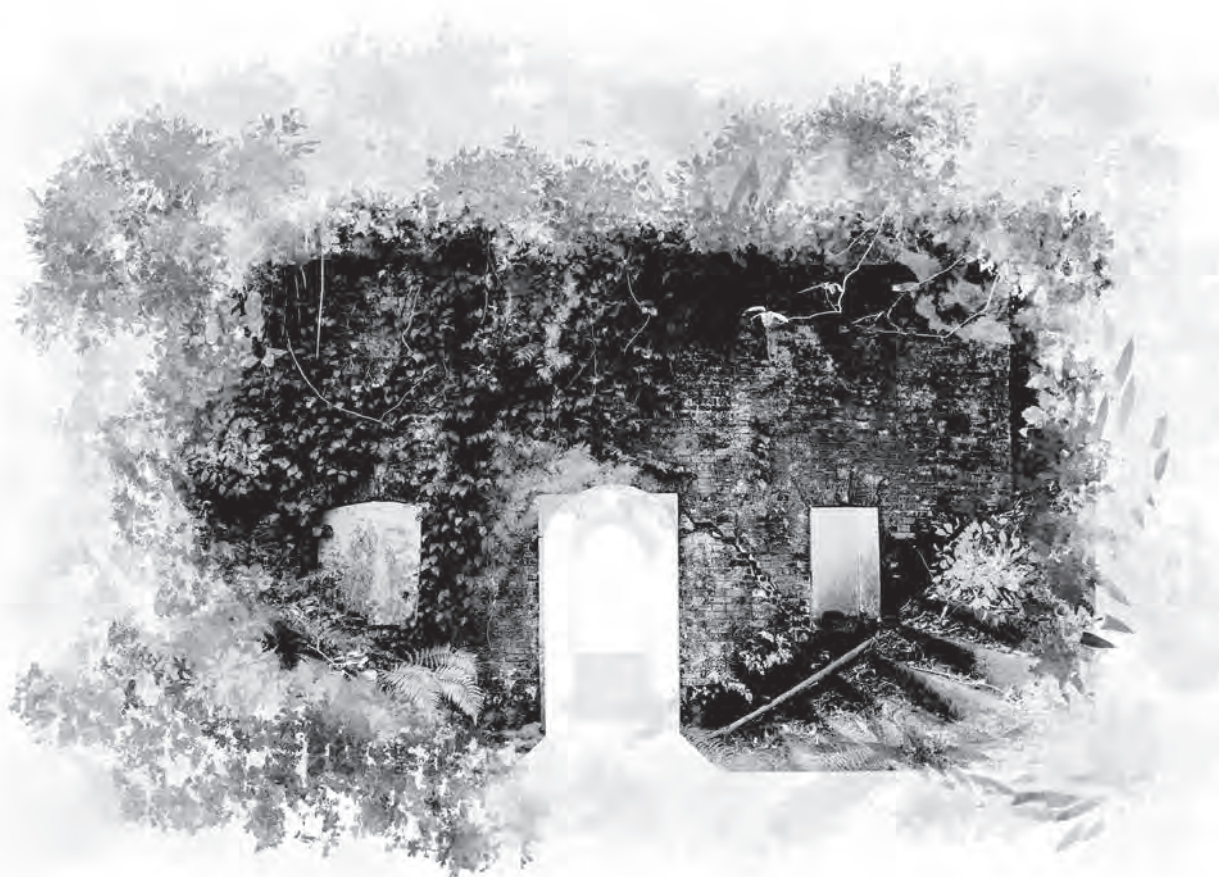
既存の既存箇所をエントランスに。過去から未来への入り口。

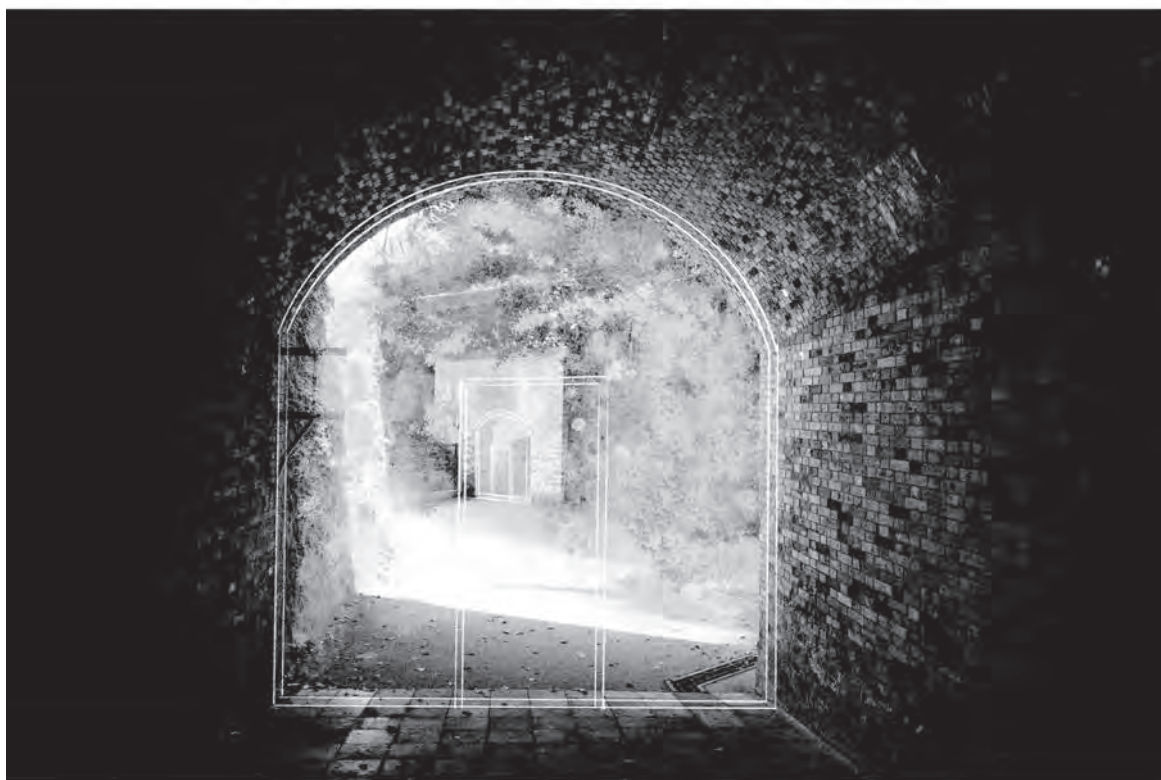
風化・侵食の激しい切り通しを温室に。
